PROJETO DE RECUPERAÇÃO DE ÁREAS DEGRADADAS – PRAD

Recuperação de Área Degradada: Despoluição do Córrego de Taquaras – Balneário Camboriú/SC

Relatório Parcial das atividades do PRAD

Balneário Camboriú, julho de 2018

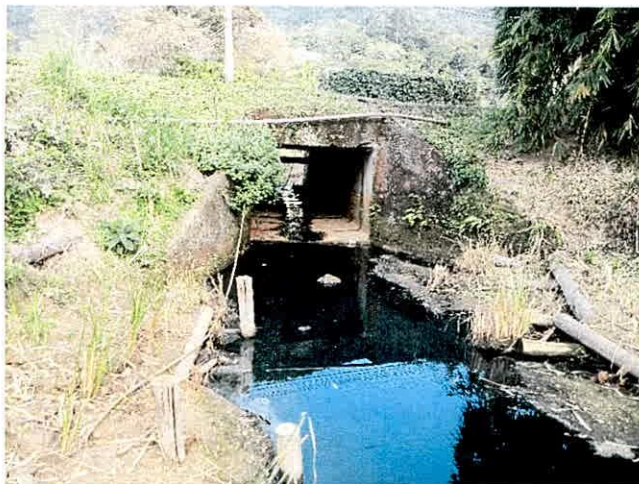
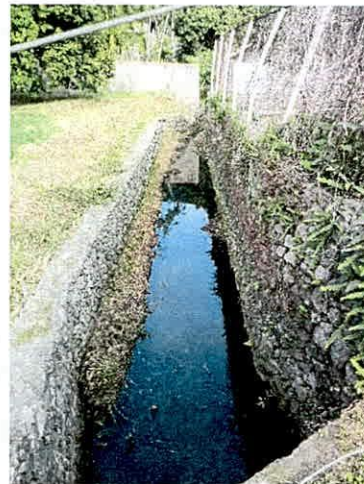
O córrego 1 está tomado por efluente doméstico, odor forte característico de matéria orgânica em estado de putrefação.

Imagem do Córrego 1, que não apresentava lodo e efluente fétido, o derramamento vem do lado da morraria, das residências.

realizou vistoria constatando que foi despejado efluente de casas, não conectadas à rede, e que não tem o sistema de fossa e filtro.

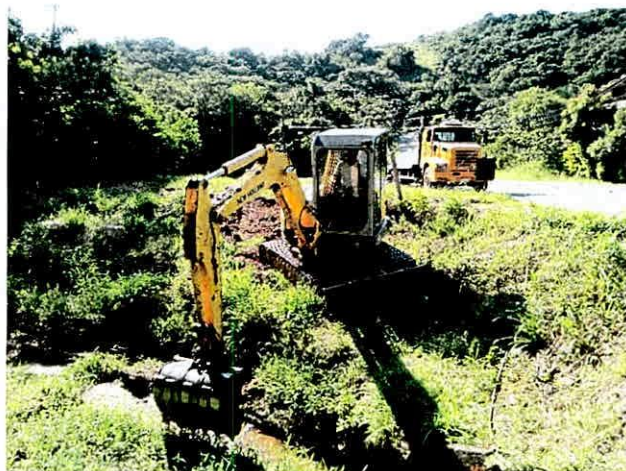
Fig.1.1. Imagens da limpeza do córrego 1

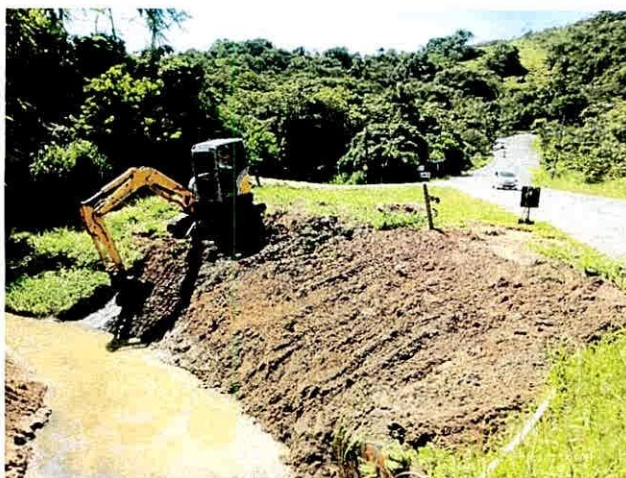
Fig.2.1 Limpeza da *Brachiaria sp* do córrego 1

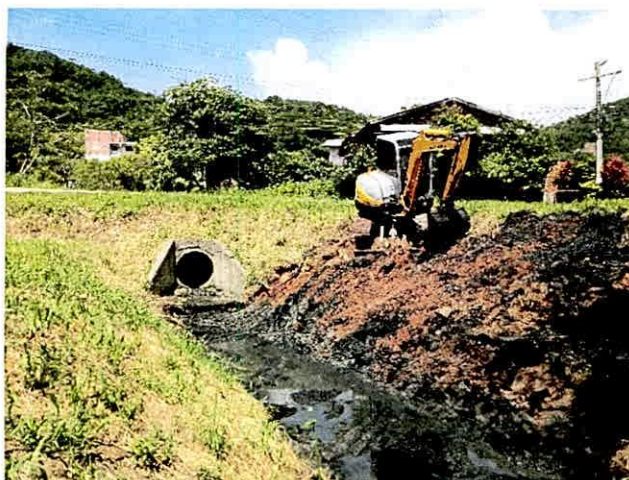
Fig.2.2 Limpeza do córrego 2. Imagens do lodo

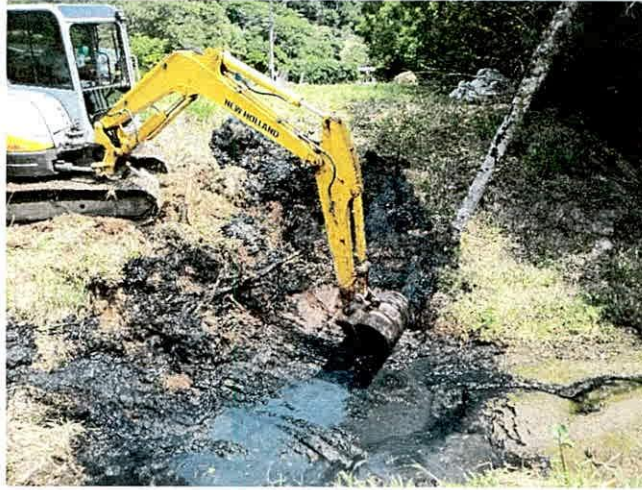
Fig.2.3 Limpeza do córrego 2

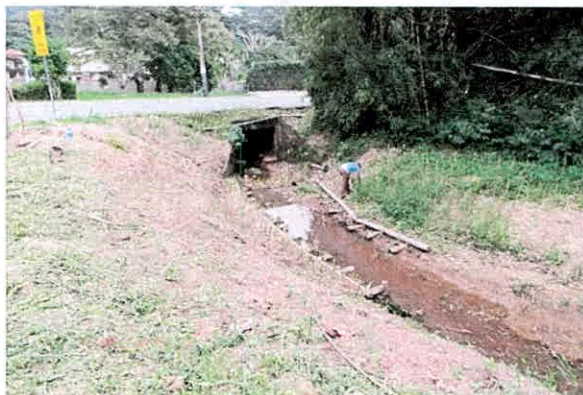
Fig.3.1. Imagens da implantação das estruturas verdes do córrego 1

3) Instalação das estruturas de madeira no córrego 1.

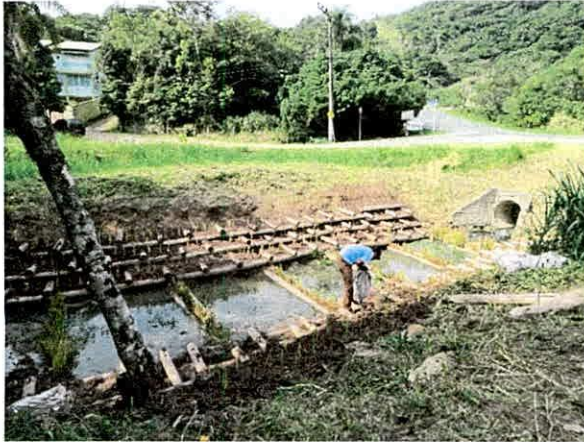
Fig. 4.1. Córrego 2: Plantio das espécies

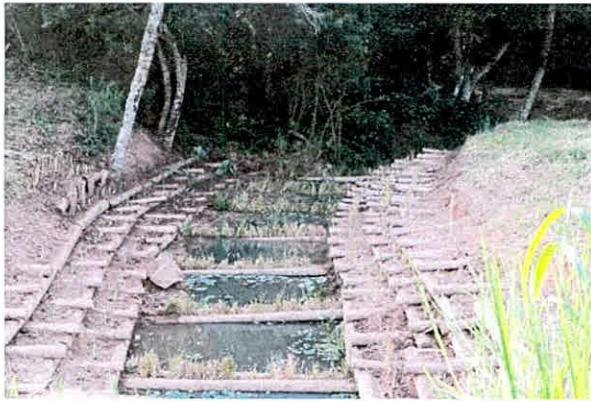
Fig. 4.2. Córrego 2: Implantação das estruturas de engenharia natural

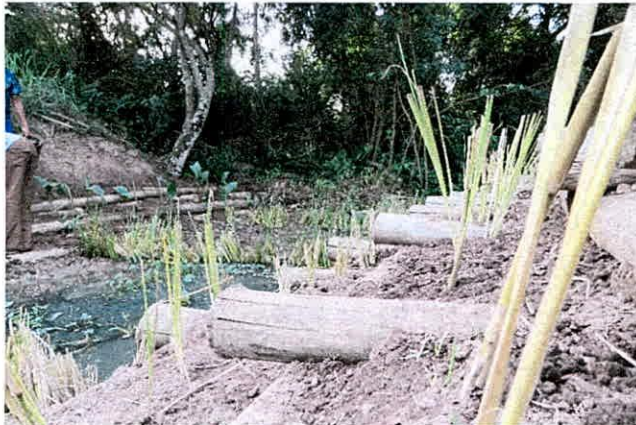
Fig. 4.3 Vista das estruturas de engenharia natural

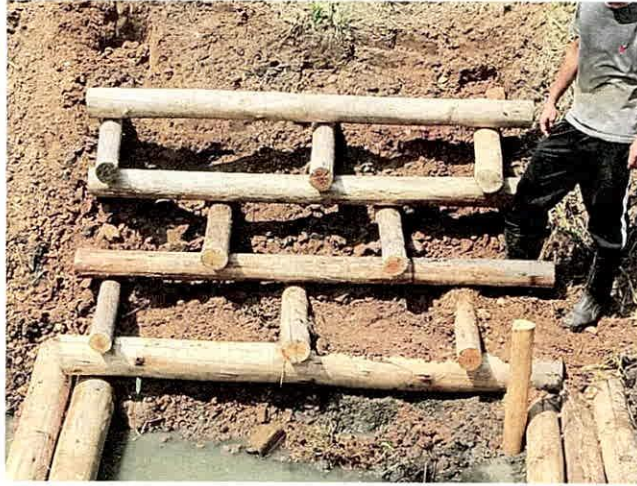
Fig.4.4 estruturas de Engenharia Natural

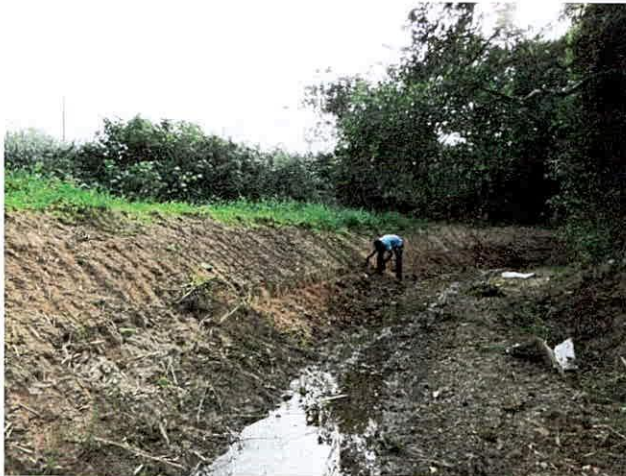
Fig.5.1 Plantio das espécies córrego 1

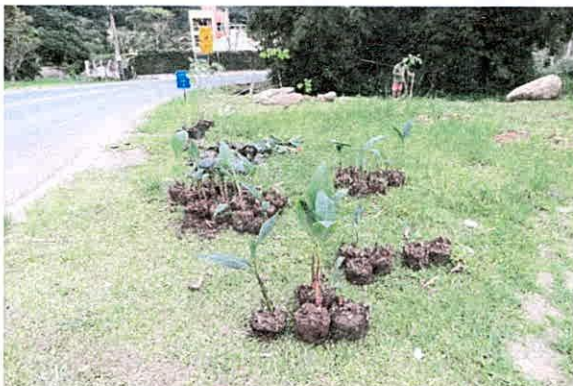
Fig. 5.2. Imagens das espécies para o córrego 2

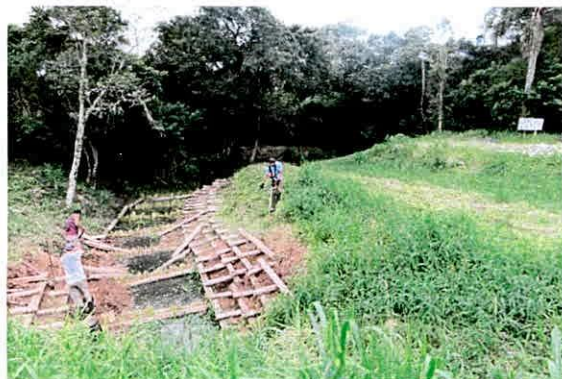
Fig. 5.3. Imagens de implantação das estruturas de engenharia natural;

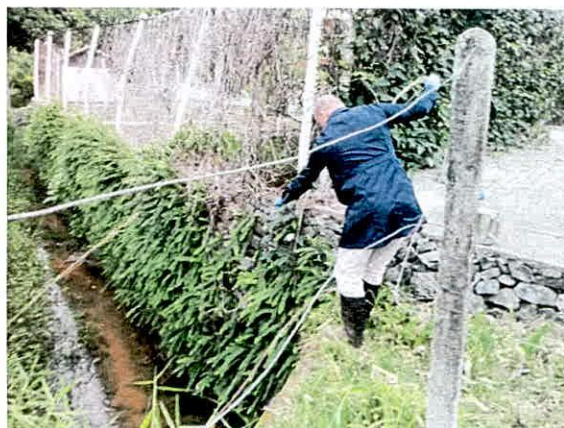
Fig.5.5 Imagem da Coleta das águas- CLEAN –UNIVALI

Ambas análises das águas dos córregos apresentaram coliformes totais, entretanto o córrego II com altas taxas. O Córrego I em uma análise visual não apresentava muito material em suspensão, entretanto na última visita ao local, o mesmo estava repleto de material orgânico em decomposição e o odor característico de efluente doméstico.
