***Instituto de Desenvolvimento e Integração Ambiental – IDEIA –
CNPJ 07.628.660/0001-60***

Ofício nº 11/2018

Projeto de Recuperação de Área Degradada- 2 córregos de Taquaras

PROJETO DE RECUPERAÇÃO DE ÁREAS
DEGRADADAS - PRAD

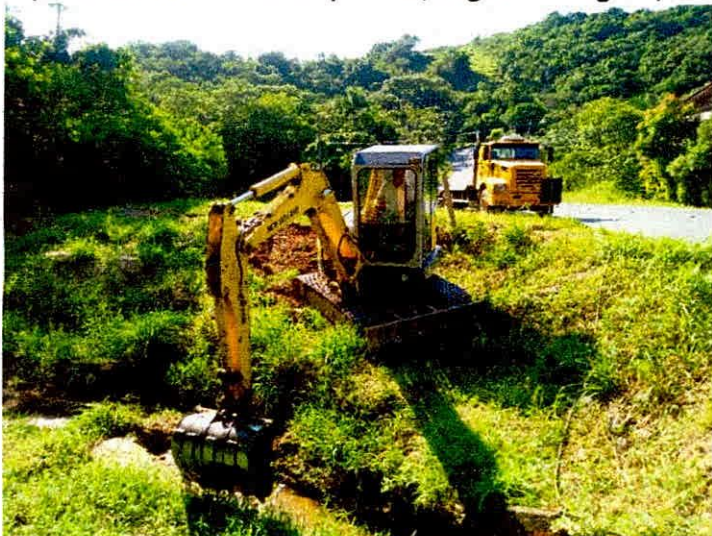
Fig.1.1. Imagens da limpeza do córrego 1

1) Limpeza da área a ser recuperada; seguem imagens;

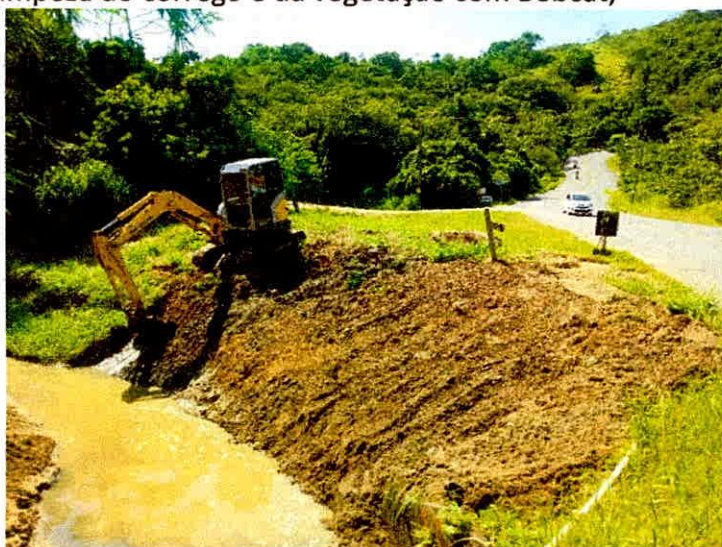
Fig.2.1 Limpeza da *Brachiaria sp* do córrego 1

2) Limpeza do córrego e da vegetação com Bobcat;

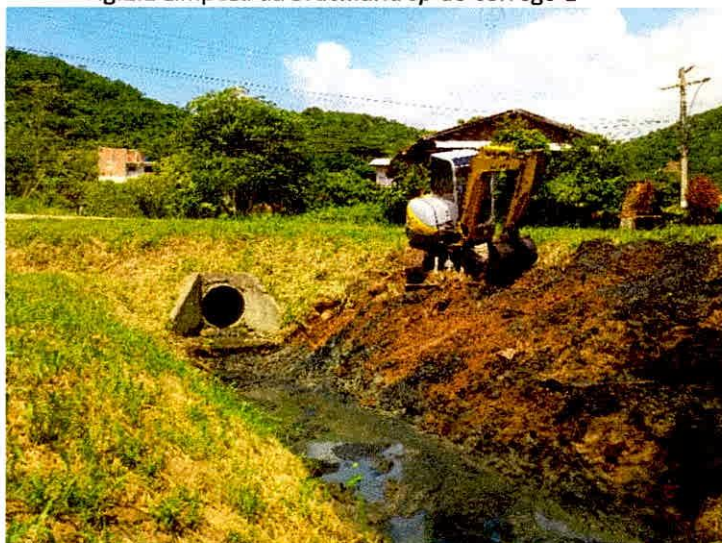
Fig.2.2 Limpeza do córrego 2. Imagens do lodo

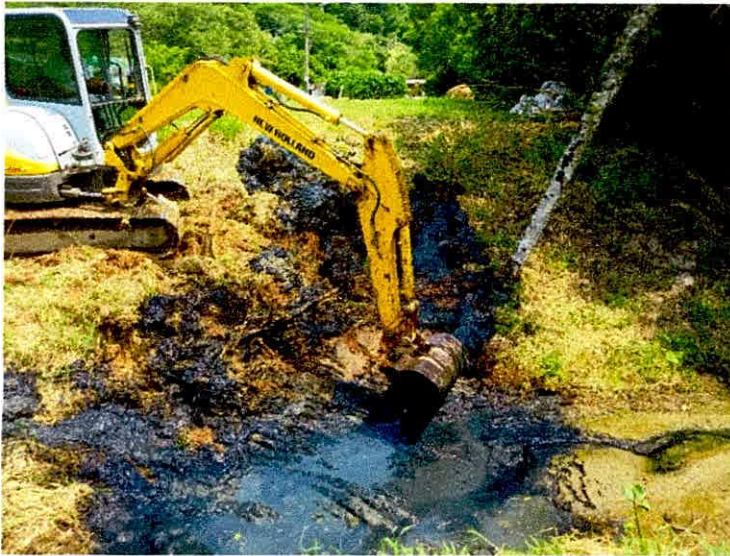
Fig.2.3 Limpeza do córrego 2

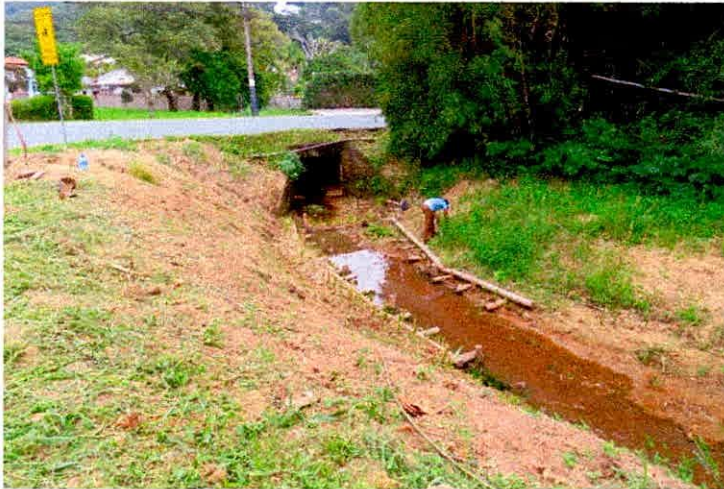
Fig.3.1. Imagens da implantação das estruturas verdes do córrego 1

3) Instalação das estruturas de madeira no córrego 1.

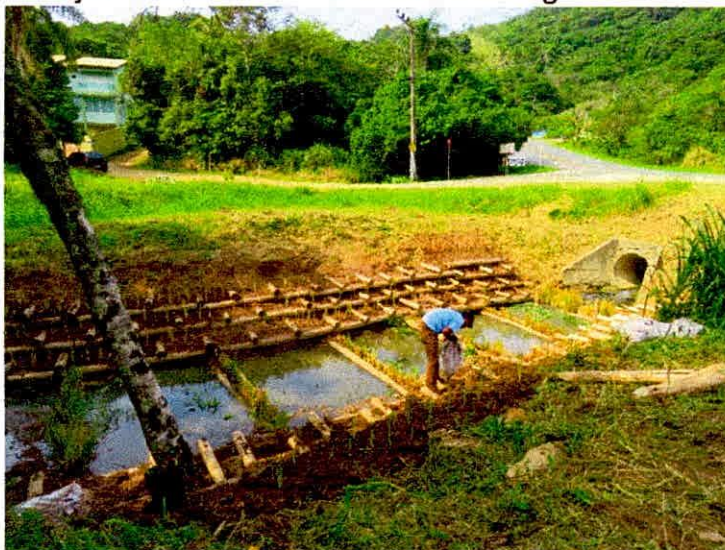
Fig. 4.1. Córrego 2: Plantio das espécies

4) Instalação das estruturas de madeira córrego 2.

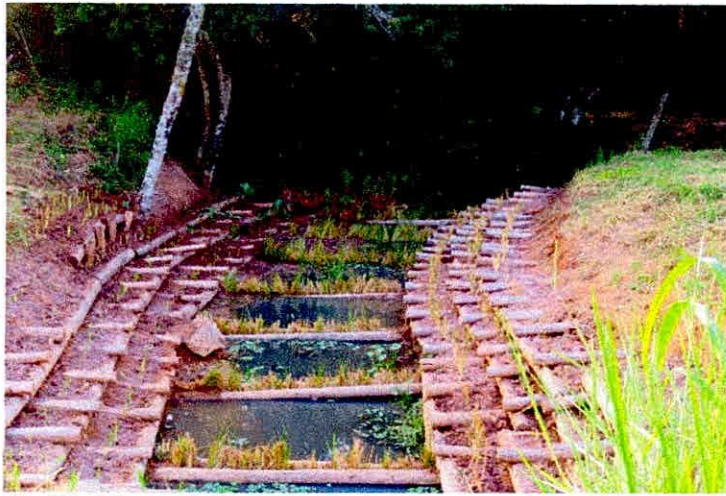
Fig. 4.2. Córrego 2: Implantação das estruturas de engenharia natural

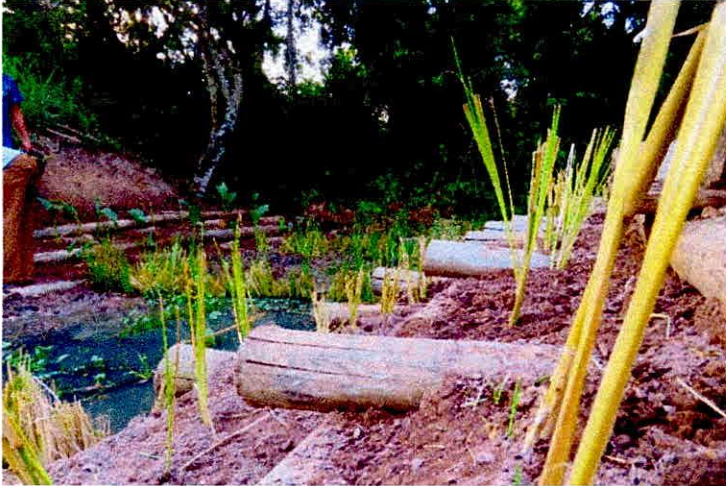
Fig. 4.3 Vista das estruturas de engenharia natural

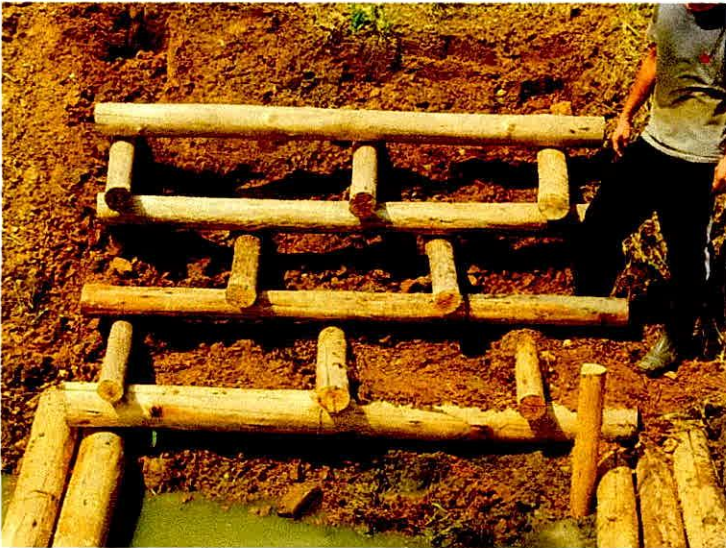
Fig.4.4 estruturas de Engenharia Natural

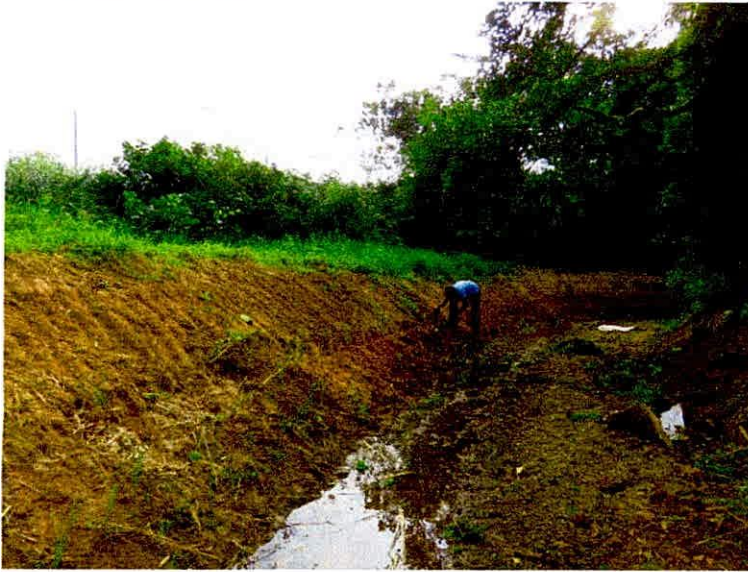
Fig. 5.1 Plantio das espécies córrego 1

5) Plantio das espécies.

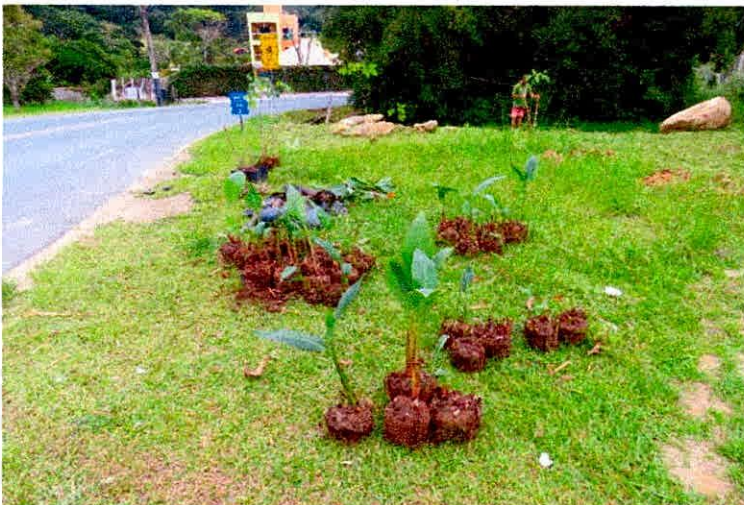
Fig. 5.2. Imagens das espécies para o córrego 2

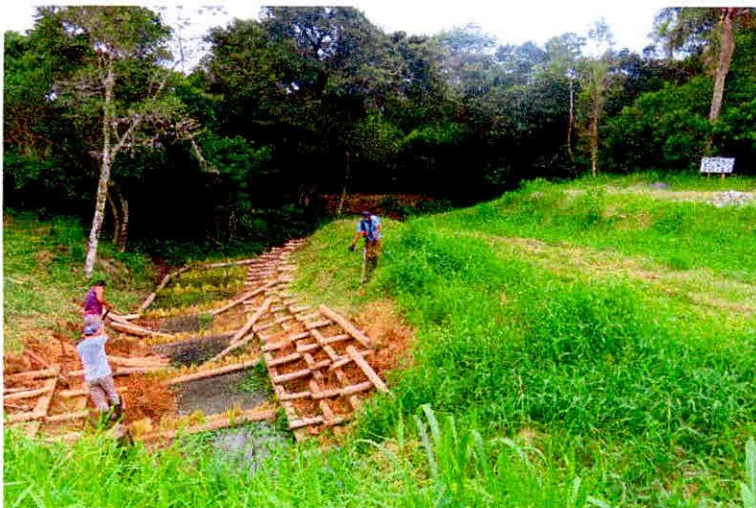
Fig. 5.3. Imagens de implantação das estruturas de engenharia natural; Limpeza, roçagem e plantio de espécies

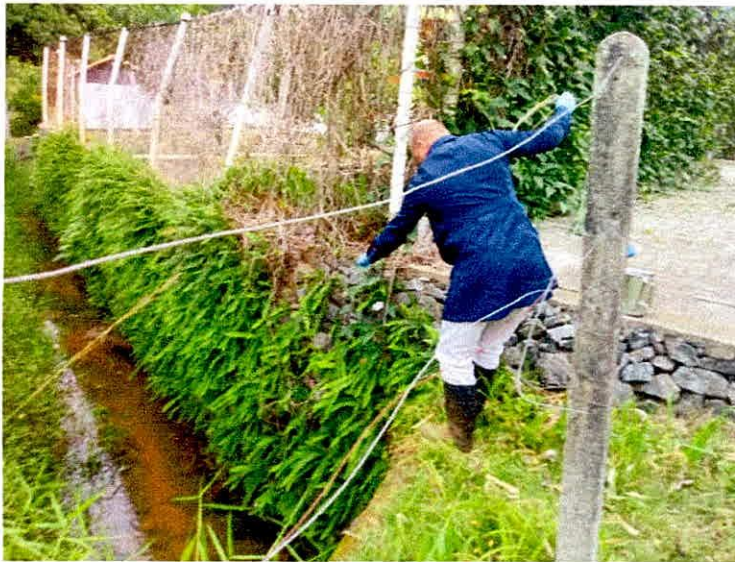
A coleta das águas foi realizada, entretanto com atraso dos processos de implantação, conforme o cronograma estabelecido no PRAD, mas já se normalizaram as atividades. O monitoramento e a coleta estão sendo realizados, assim como limpeza periódica e cortes de grama para manutenção do terreno.

Fig.5.5 Imagem da Coleta das águas- CLEAN –UNIVALI

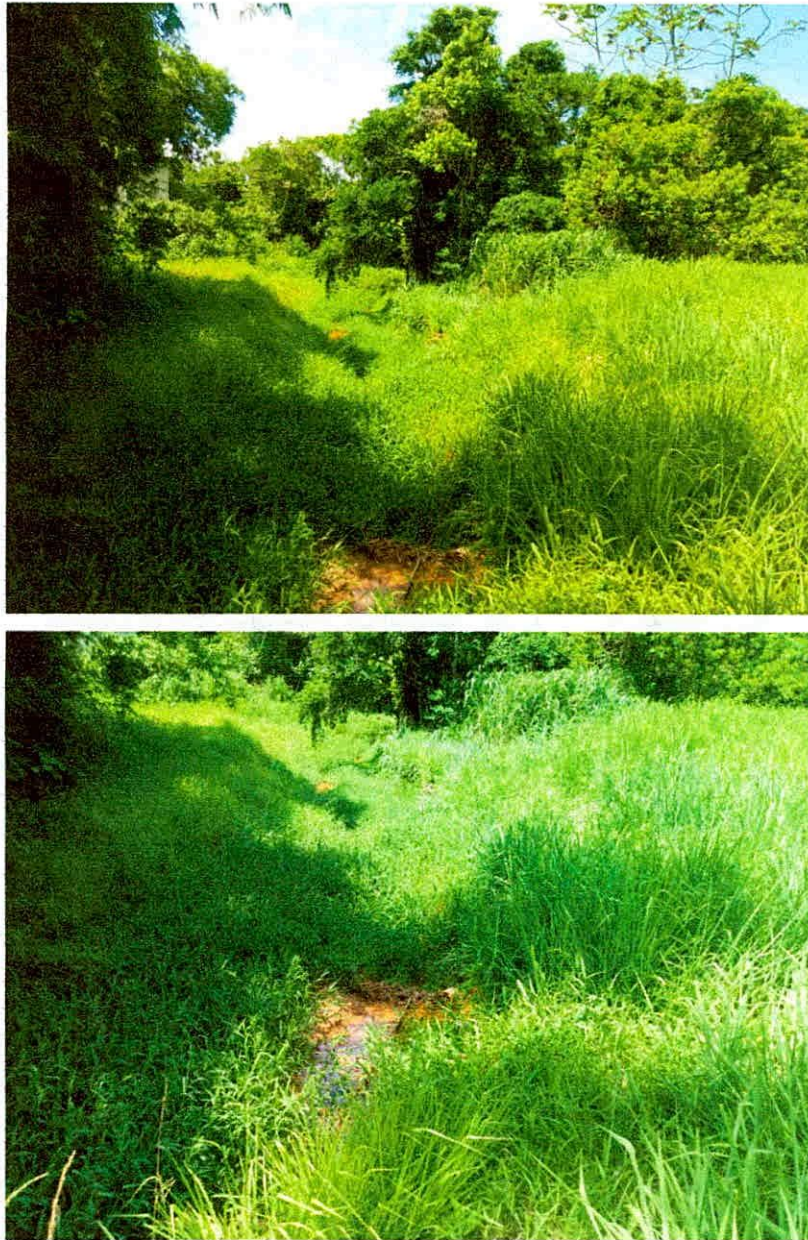
Figura 2. Registro fotográfico do Córrego 1, localizado em Taquaras, Balneário Camboriú/SC. Fonte: Autor, 2017.

A intervenção do PRAD ocorrerá em dois (2) córregos, e nas suas respectivas Áreas de Preservação Permanentes (APPs). Na Figura 2 é possível visualizar o Córrego 1, já na Figura 3, é apresentado o Córrego 2, sendo esses os respectivos recursos hídricos que serão contemplados pelo presente projeto.

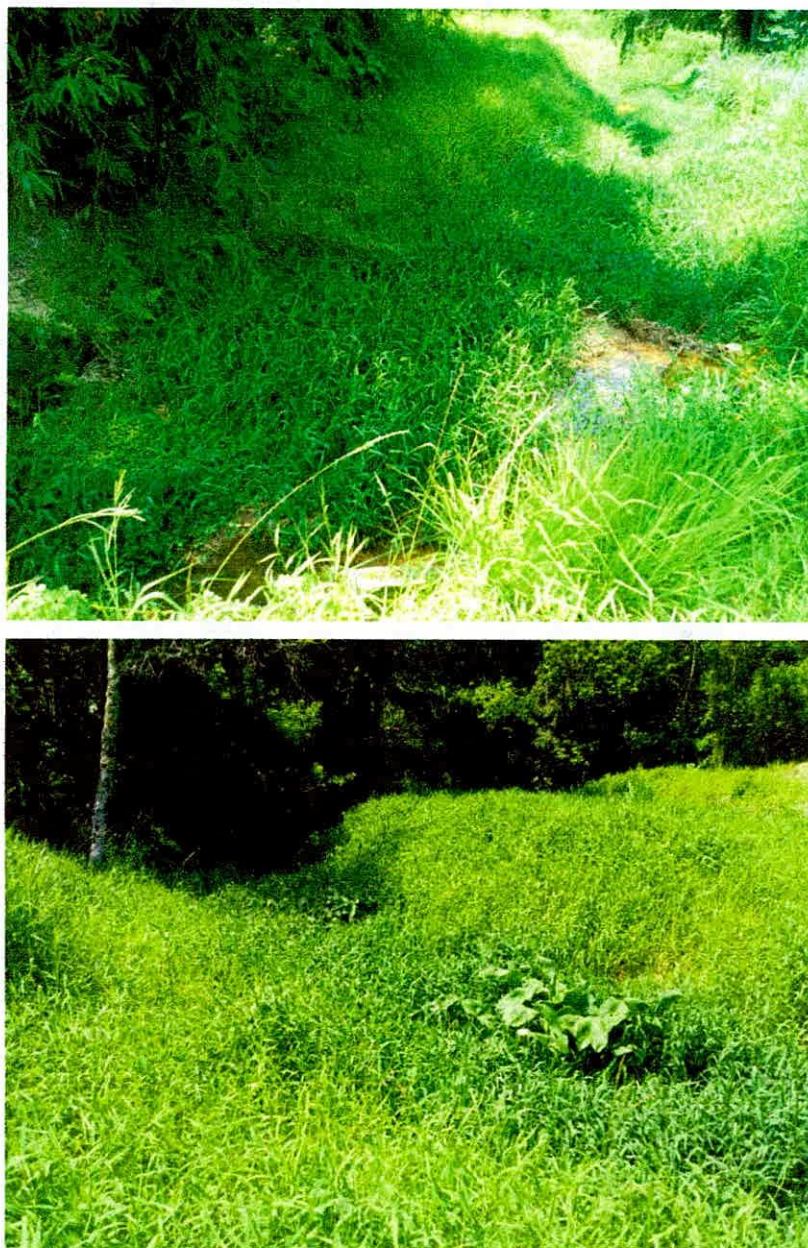
Figura 3. Registro fotográfico do Córrego 2, localizado em Taquaras, Balneário Camboriú/SC. Fonte: Autor, 2017.
