## PLANO DE TRABALHO

<p>Reforma / Manutenção na Sede da Rede Feminina de combate ao câncer de Balneário Camboriú.</p> <p>2.1. Reforma da edificação da Rede Feminina de Combate ao câncer de Balneário Camboriú, com foco na restauração completa do telhado, coberturas e impermeabilizações, além de substituição de calhas rufos e demais itens danificados. Dada a patologia evidente de infiltrações de água pluvial em diferentes pontos, incluindo fosso do elevador consideramos esse um trabalho de maior importância para o conforto e segurança dos usuários da rede, e segurança para o patrimônio.</p> <p>2.2. Sala de enfermagem - Reforma com substituição total de revestimentos para o padrão RDC 50 exigido pela vigilância sanitária em ambientes clínicos hospitalar: Aplicação de base niveladora para chão; • Aplicação de piso vinílico sobre piso existente; • Aplicação de rodapé autocolante padrão clínico hospitalar em PVC flexível; • Aplicação de manta vinílica sobre a parede existente; • Aplicação de roda teto em EPS;</p> <p>2.3. Área externa - Calçada do passeio público • Calçada estampada 25 m<sup>2</sup> pronta no padrão municipal. • - Toldo da porta de entrada, substituição da lona do toldo

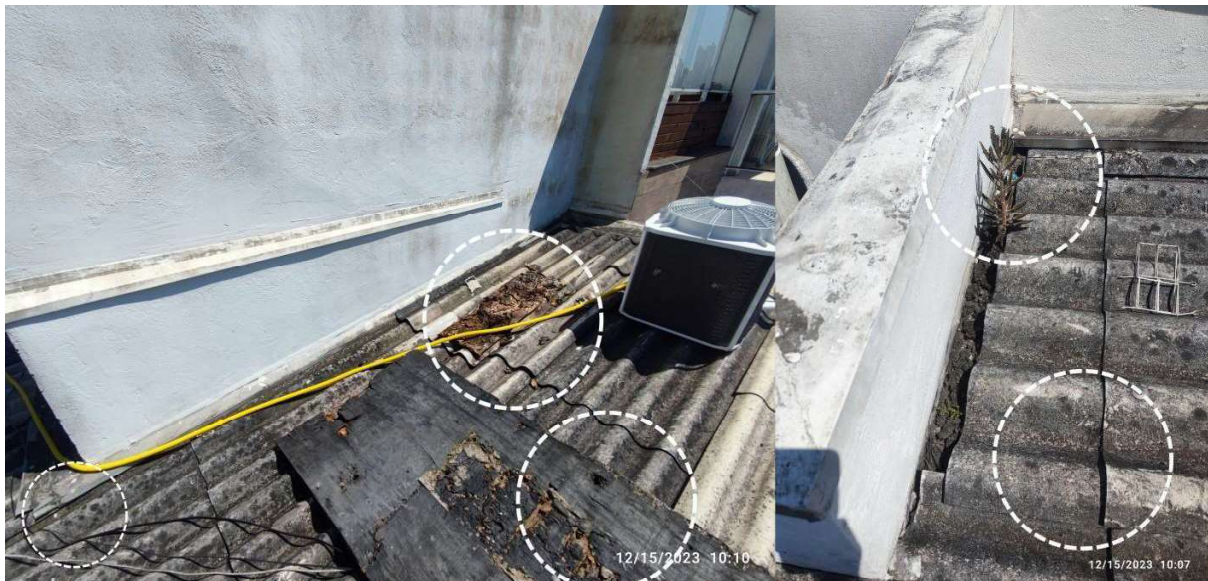
## 1- Telhado da edificação:

**Status atual:** A cobertura tem grande acúmulo de sujidades, restos vegetais, sujeira orgânica e restos de obras anteriores o que já acarretam problemas no escoamento das águas das chuvas. As calhas e rufos estão funcionais, porém partes estão com vedação de silicone solta promovendo pequenas infiltrações, calhas amassadas, ocorrem telhas desencaixadas e 05 pontos de fissuras importantes que precisam ser vedadas nas telhas.

Não estão previstos serviços na estrutura do telhado pois não aparecem patologias dessa ordem.

- Limpeza do telhado com cloro e lavadora pressurizada;
- Desentupimento de descidas e ramais pluviais (canos de águas de chuva);
- Revisão e manutenção do telhado;
- Fixação da escada metálica vertical;

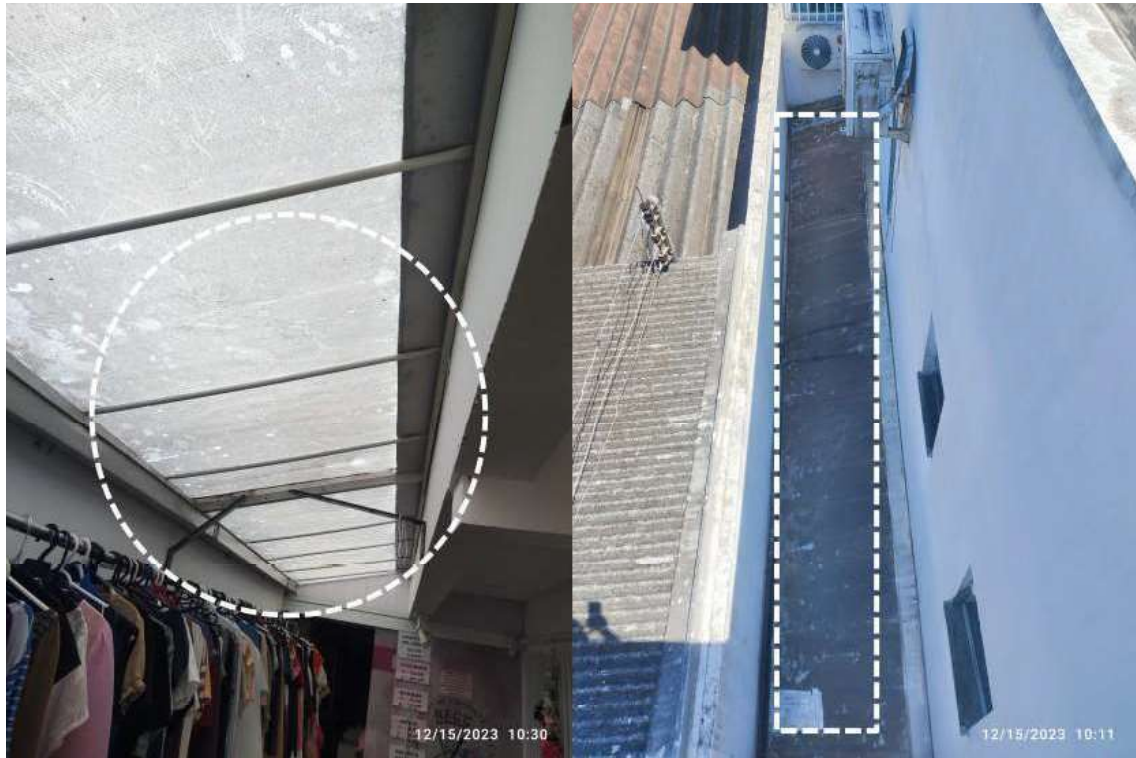
## 2 - Toldo de cobertura do brechó:

**Status atual:** A estrutura metálica existente está parcialmente comprometida por oxidação, seu dimensionamento parece ineficiente e o material de cobertura (toldo) está bastante deteriorado, com as grandes chuvas que tem ocorrido em nossa região essa cobertura não atende os requisitos de escoamento de drenagem pluvial, por vezes ocorre a infiltração de grandes porções de água da chuva, além disso no verão tem o agravante de possuir péssimo desempenho térmico.

Substituição total do telhado do brechó (lateral da edificação) - Remoção do toldo existente e construção de novo telhado em estrutura metálica com telha metálica tipo sanduíche (térmica) para melhorar o conforto e diminuir o consumo de AC:

- Instalação de estrutura metálica para suporte de telha trapezoidal;
- Instalação de telhas trapezoidais térmicas (sanduíche) na cor branca;
- Instalação de calha em alumínio 0,6mm para novo telhado;
- Instalação da descida pluvial em calha de alumínio;

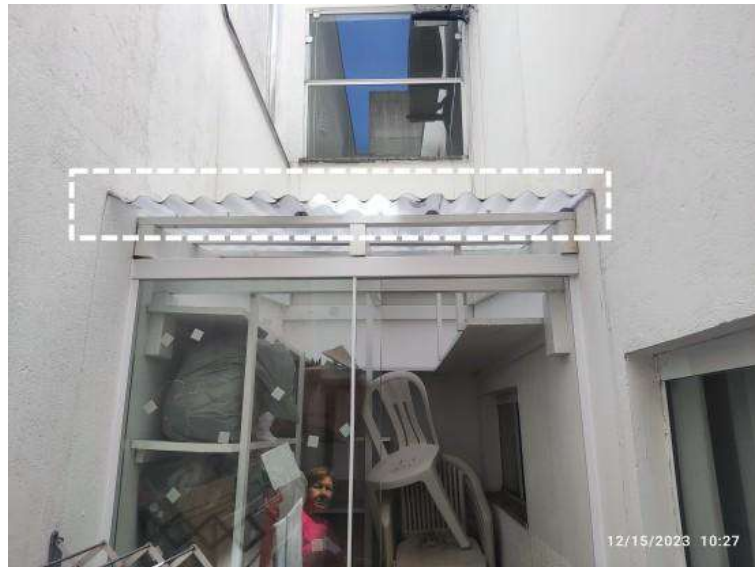
### 3 - Depósito na área do fosso de iluminação – Corredor interno

O depósito foi construído como um apêndice da edificação, feito em estrutura de madeira e porta de vidro temperado, esse espaço é funcional, no entanto não possui rufos e coleta de águas pluviais o que acarreta problemas com acúmulo de água e infiltrações nas paredes laterais.

- Instalação de calha em alumínio 0,6mm para telhado existente;
- Instalação de descida da calha em alumínio;

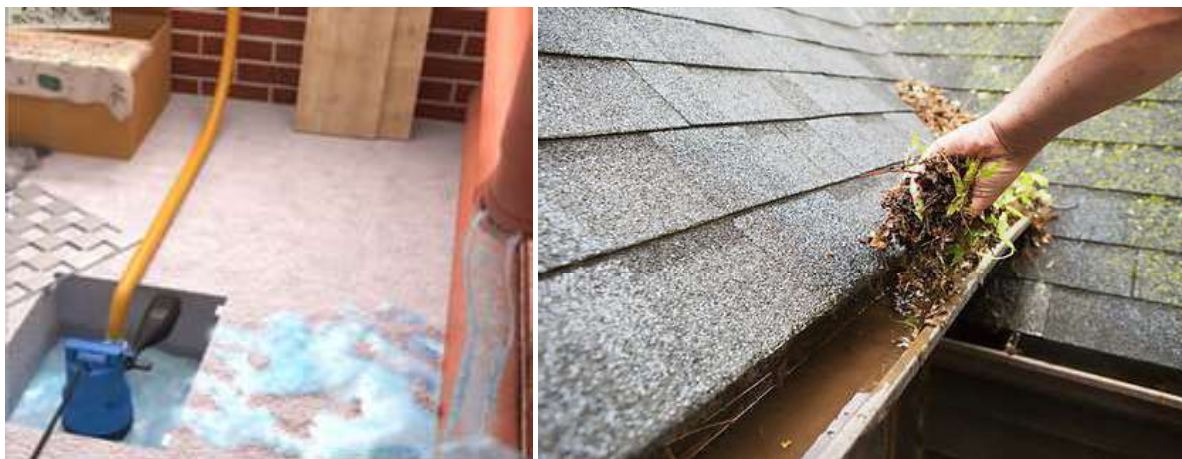
#### 4 - Fosso do elevador:

**Status atual:** Com a entrada de águas pluviais da cobertura, o fosso do elevador está inundando em períodos chuvosos, o que é um risco para a operação do elevador e um risco para os usuários.

Drenagem do poço e revisão da laje de cobertura do mesmo, junto ao telhado.

- Drenagem do poço, se necessária;
- Revisão da laje/telhado de cobertura.

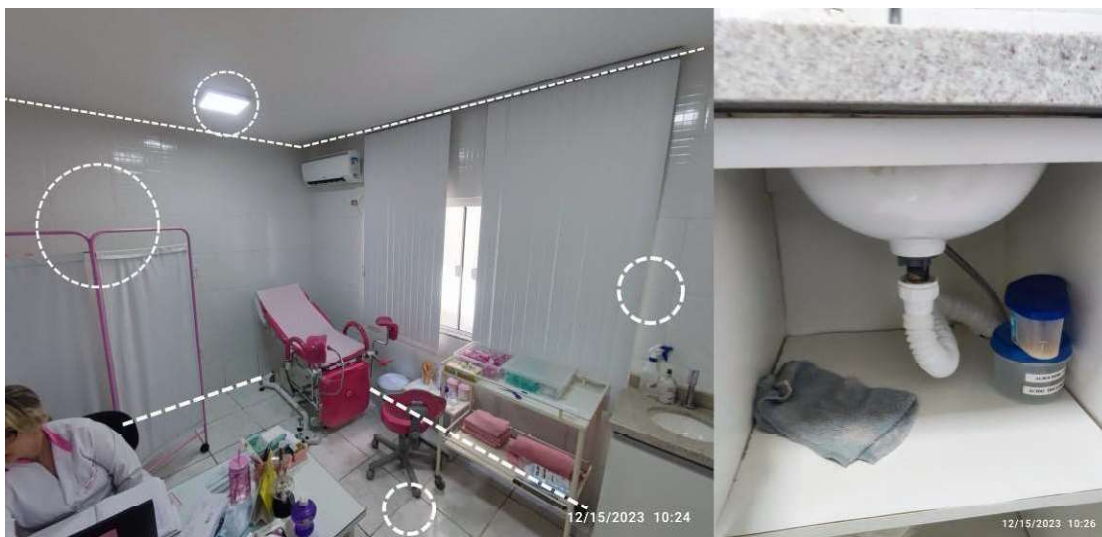
#### 5 - Sala de enfermagem:

Os revestimentos de pisos e paredes não são adequados para uma sala padrão clínico segundo a normativa RDC 50, pois promovem acúmulo de sujidades e proliferação de bactérias e outros microrganismos nas rugosidades dos rejuntos e cantos difíceis de serem higienizados.

Ainda que as dimensões da sala, seus equipamentos e ambientes anexos não serão alterados, propõe-se uma reforma com substituição total de revestimentos para o padrão RDC 50 exigido pela vigilância sanitária em ambientes clínicos e deste modo aumenta-se a segurança do paciente, portanto propõe-se:

- Aplicação de base niveladora para chão;
- Aplicação de piso vinílico sobre piso existente;
- Aplicação de rodapé autocolante ou outros rodapés boleados padrão clínico hospitalar em PVC flexível (não forma cantos para acúmulo de partículas).
- Aplicação de manta vinílica ou nivelamento e pintura epóxi sobre as paredes existentes;
- Aplicação de rodapeto em EPS;
- Substituição do sifão embaixo da pia;
- Limpeza e pintura do forro de gesso com tinta Suvinil;
- Substituição do móvel abaixo da pia, por uma mobília em cores claras e livre do contato com o piso (facilita a higienização e não acumula partículas)

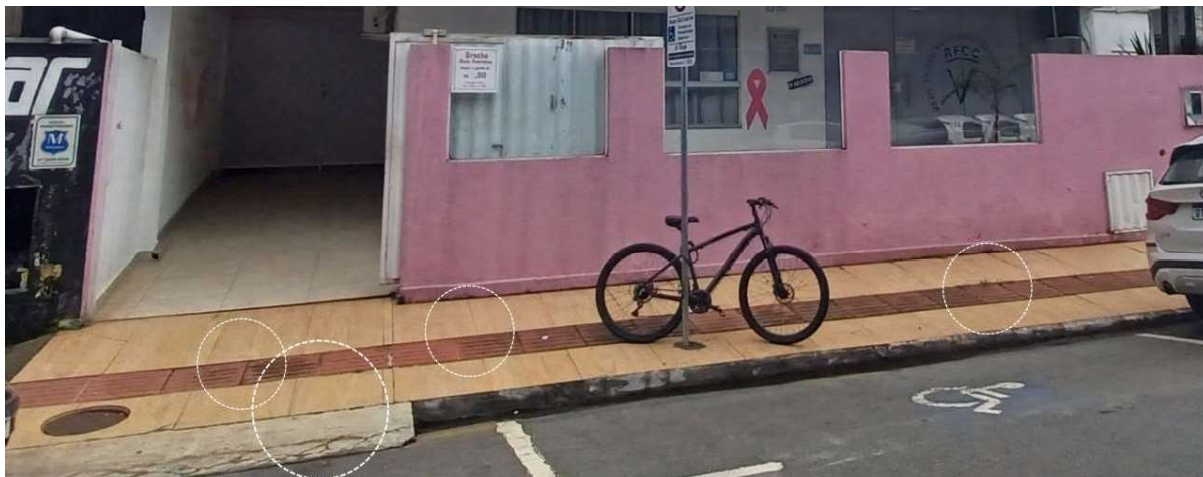
## 6 - Passeio público

**Status atual:** O passeio público está totalmente fora da normativa vigente no município, a inclinação transversal é muito alta para o trânsito de pessoas P.N.E, o pavimento está revestido por porcelanato, as superfícies em geral possuem rachaduras e peças soltas e com isso não promove a segurança do transeunte.

- Demolição do passeio existente
- Construção de passeio em concreto estampado com placas de piso podó tátil seguindo o detalhamento técnico vigente nas leis municipais.
- Não haverá alterações na largura do passeio existente, mantendo o muro existente e o alinhamento de meio fio atual.
- Todo o entulho será recolhido e destinado para usina de reciclagem de restos de obras via empresa cadastrada para o recolhimento da caçamba de entulhos;

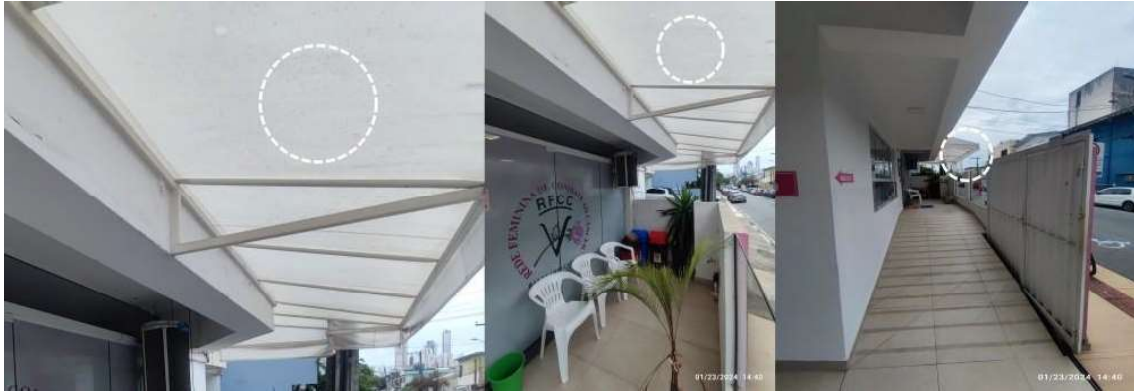
## 7 - Toldo sobre a Porta principal fachada frontal

**Status atual:** A lona do toldo está deteriorada e deverá ser substituída.

- Substituição da lona do toldo e verificação da estrutura atual  
Aprox. 5m x 1,20m;

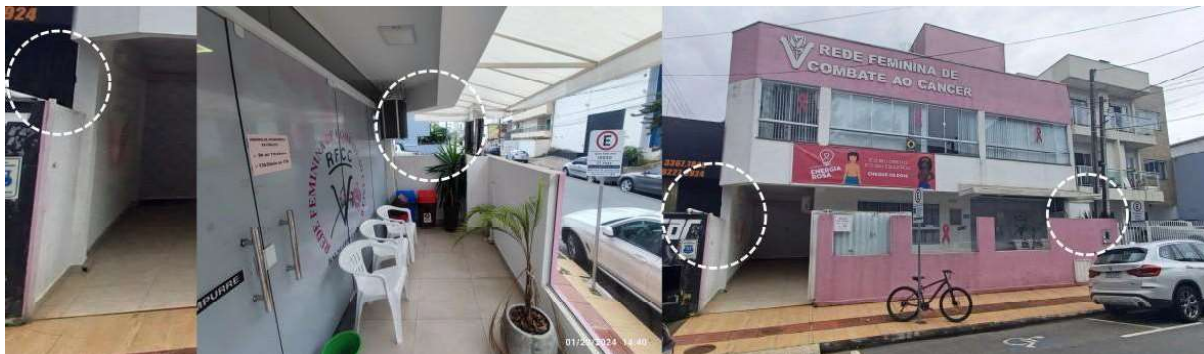
## 8 - Muros laterais junto à fachada principal da edificação

**Status atual:** Os muros nas duas laterais com os vizinhos limitantes deveriam ser mais altos para evitar riscos com invasão e promover mais privacidade para o pátio interno da edificação.

Fechamento com elementos vazados (cobogós decorativos de concreto) nos vãos laterais dos muros frontais (aproximadamente 5 m<sup>2</sup>), nas divisas com os lotes vizinhos, promovendo assim o fechamento desses vãos com elementos decorativos que permitem a passagem de iluminação e ventilação, o que melhora muito o visual do pátio interno, melhora o padrão de segurança e embeleza a fachada principal.

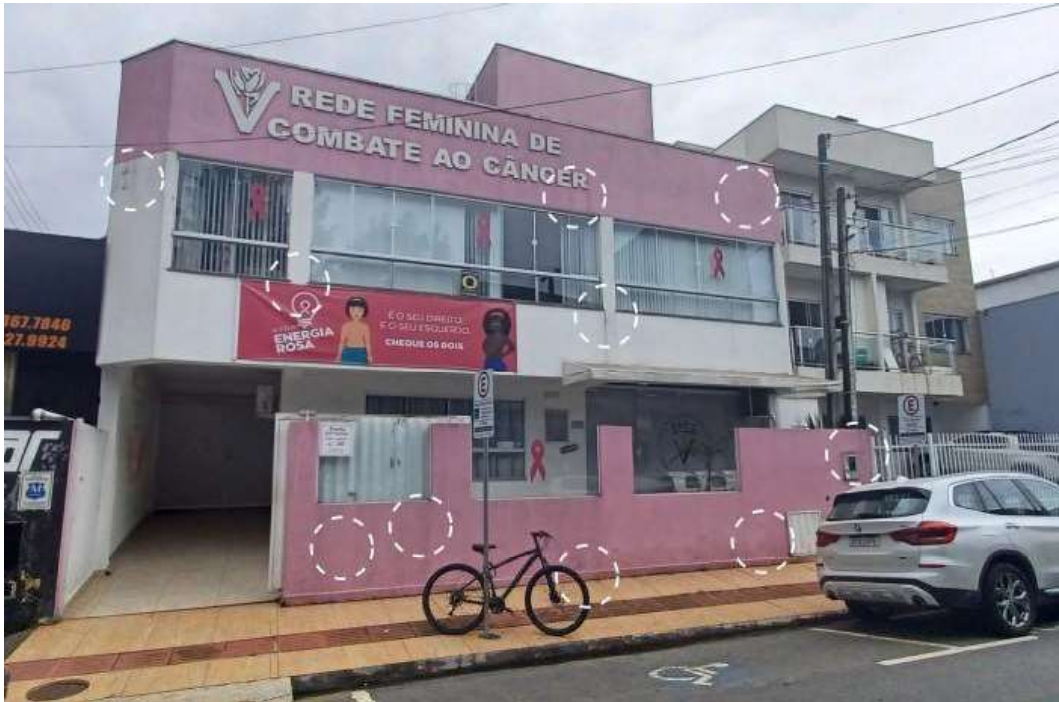
## 9 - Pintura da fachada principal (frente à rua) e muro frontal

A fachada e o muro possuem sujidades e desgastes na pintura.

**Serviços propostos para fachada frente à rua e muros:** Lavação e pintura com tinta acrílica ou tinta PVA.

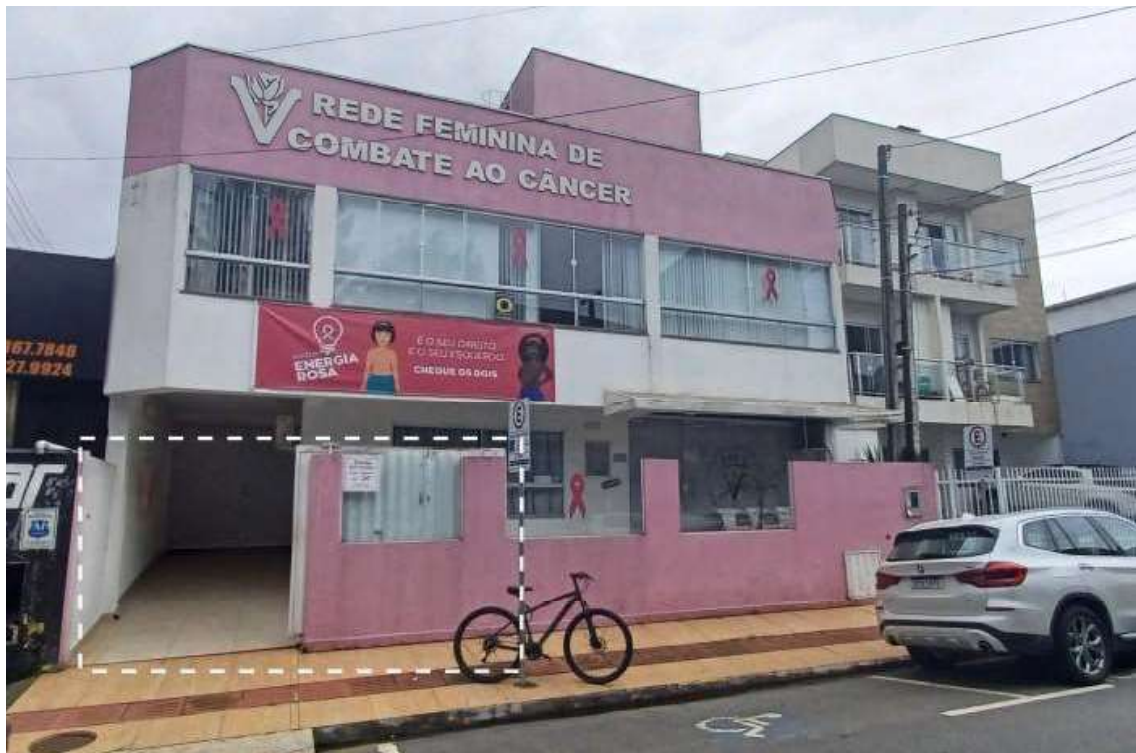
## 10 - Reforma do Portão de acesso de pessoas e automóveis

O portão de estrutura metálica possui diversos pontos de ferrugem, roldanas que o deixam parcialmente “solto”, fechadura deteriorada além de pontos amassados e pintura já deteriorada.

**Serviços propostos para o portão:** Lixação e remoção de pontos de ferrugem, substituição do trinco e fechadura, regulação nas roldanas e trilhos, pintura em esmalte sintético branco ou similar e reinstalação no local.
